Comune di Bottanuco
 Provincia di Bergamo
 Piazza S. Vittore, 1 – cap 24040

| Oggetto: | Documento semplificato di valutazione del rischio idraulico comunale ai sensi art. 14, comma 8 R.R. n. 7 del 23/11/2017 e R.R. n. 8 del 19/04/2019 |
| Elaborato progettuale: | Tavola 5 – scala 1:5.000 Aree allagate allo stato di fatto a Tr 50 anni |

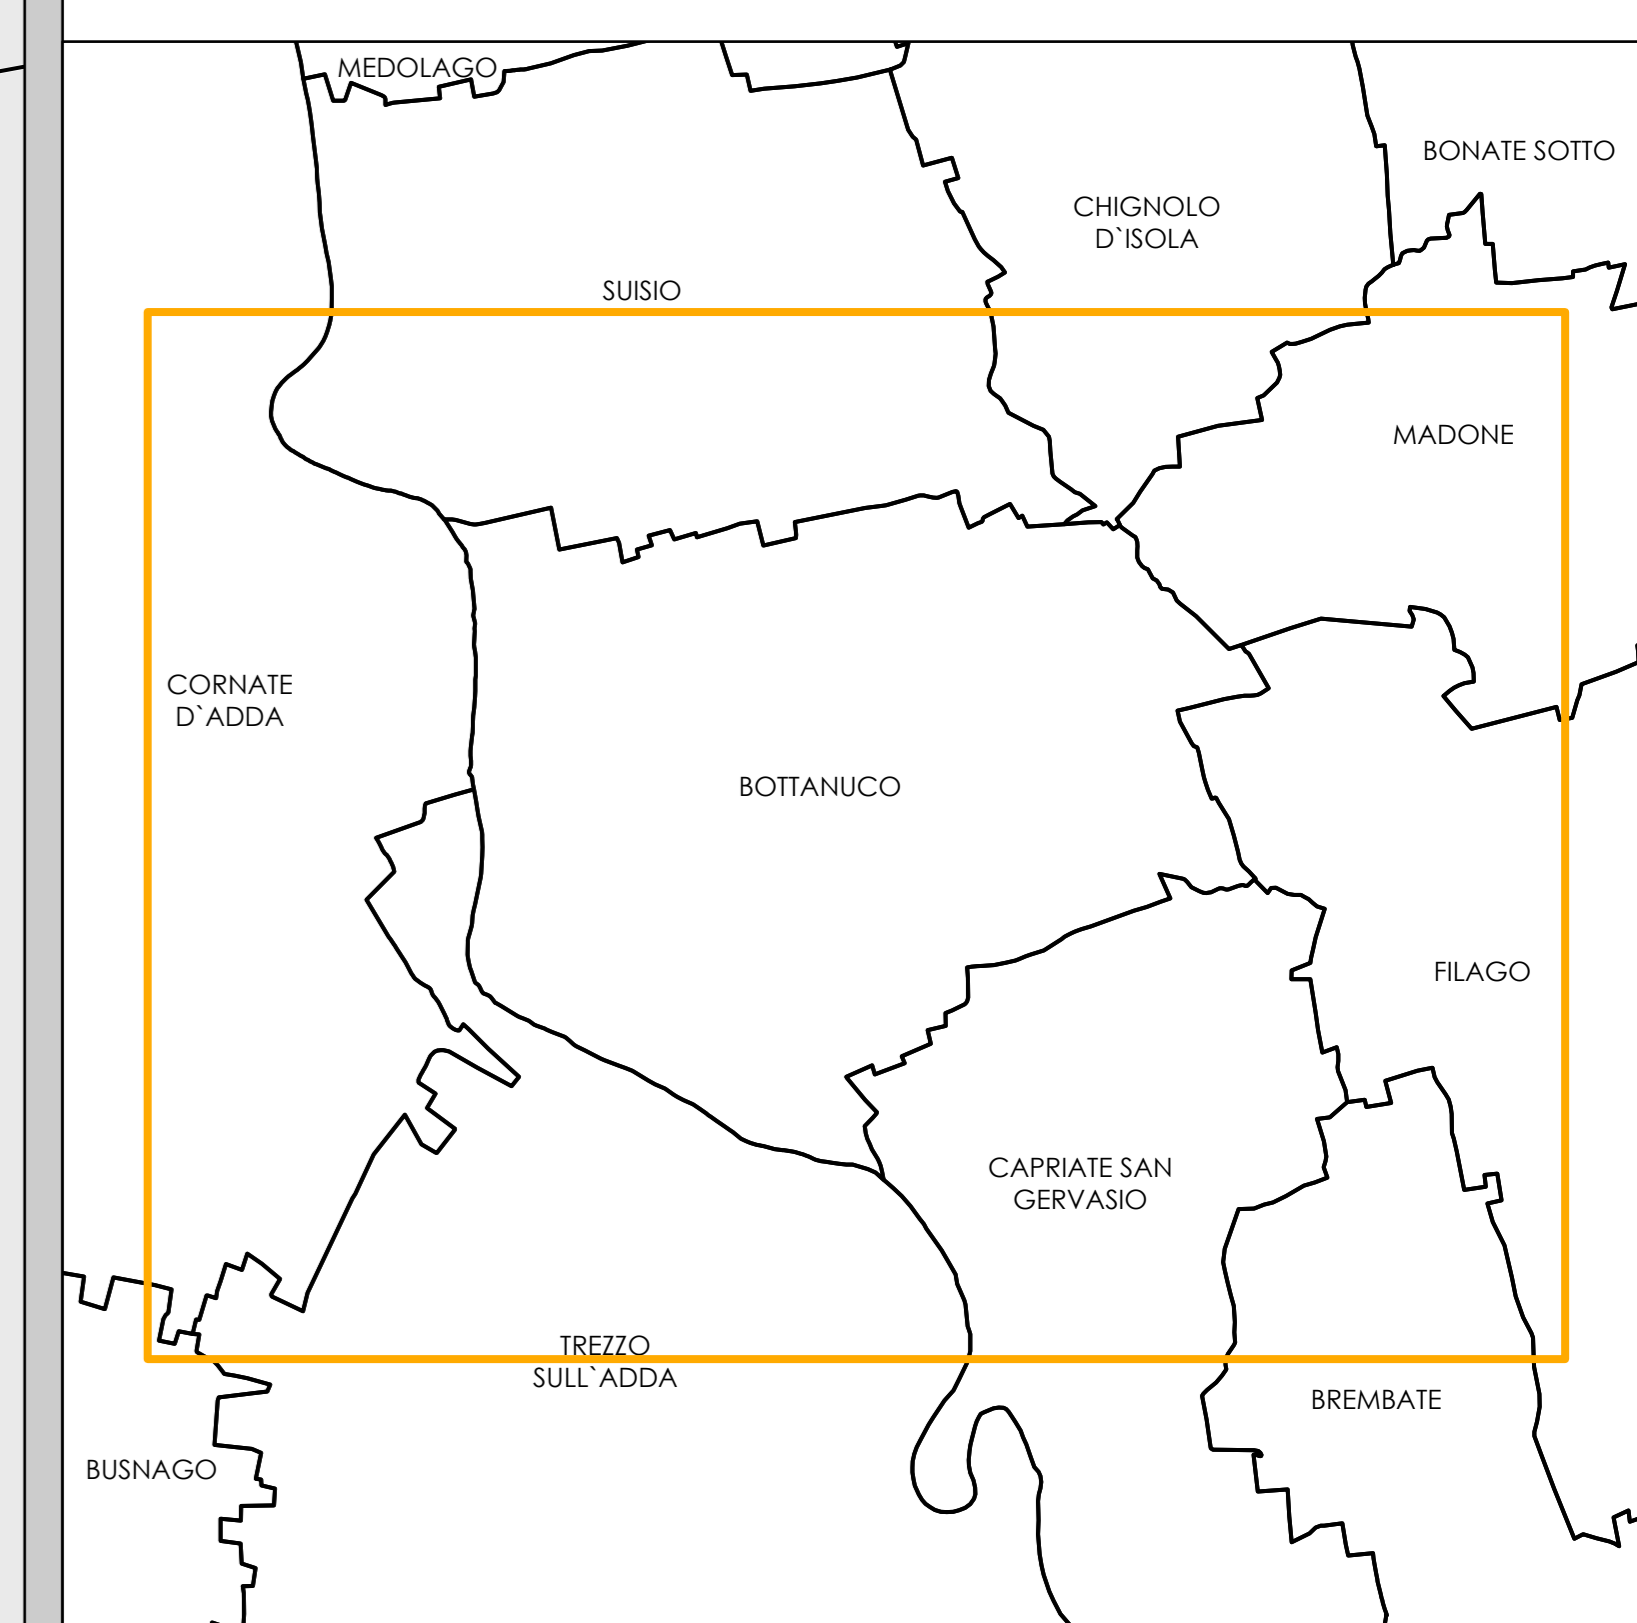
- Legenda**
- Confine comunale
 - Pozzetti e camerette
 - Sistema acque bianche
 - Sistema acque miste
 - Acque sfiorate
 - Collettore intercomunale
- Tiranti [m]**
- <math>< 0.15</math>
 - $0.15 - 0.3$
 - $0.3 - 0.45$
 - > 0.5
- Reticolo idrico**
- Reticolo Idrico Minore
 - Tratto intubato
 - Reticolo Idrico Principale (fiume Adda, torrente Zender)
